# Il restauro del portico di Betilieno Varo

Luca Attenni

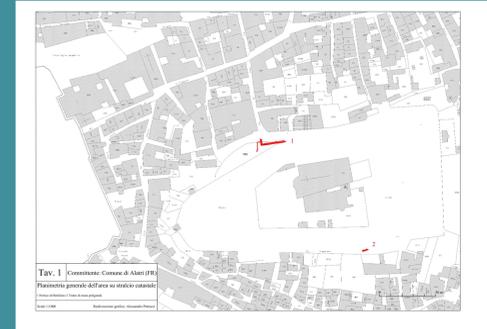
FIG. 1

Un recente finanziamento del comune di Alatri ha consentito sia la realizzazione di un dettagliato rilievo del portico di Betilieno Varo (realizzato da A. Pintucci) (Figg. 1-2-3) che un restauro conservativo della struttura, ad opera della ditta A. Mazzoleni, sotto la supervisione scientifica di chi scrive e della SABAP province di Frosinone e Latina. Il Portico è noto attraverso un'iscrizione di età tardo-repubblicana. Edificato alla fine del II sec. a.C. nell'ambito di una monumentalizzazione urbanistica dell'antica *Aletrium*, si inserisce in un più ampio progetto di trasformazione architettonica voluta dalle aristocrazie romane nel periodo tardo-ellenistico, insieme a Terracina, Lanuvio, Palestrina, Nemi, Tivoli, *Gabii* etc., testimonianza importantissima dell'architettura di fine II sec. a.C. di area laziale. Del portico, sicuramente una delle opere più importanti fatte realizzare da Lucio Betilieno Varo durante le sue censure, rimane una buona parte del canale di scolo delle acque. La struttura è composta da lastre di calcare inclinate verso il basso, sorrette da un muro in opera incerta, oggetto del consolidamento, e da un basamento composto da blocchi di calcare con ancora visibili gli incassi delle colonne che dovevano sostenere il tetto (Fig. 4). Situato sul lato nord dell'acropoli di Alatri, il portico era probabilmente limitato, sulla fronte, da una serie di colonne, mentre il lato di fondo da una parete continua, presumibilmente interrotta da porte o finestre che gli consentivano di essere un ambiente di collegamento per tutti i visitatori dell'acropoli. Recentemente è stata ipotizzata da Sandra Gatti una relazione tra il portico e le rampe del famoso Santuario delle Fortuna Primigenia di Palestrina (*Gatti-Guida archeologica di Alatri.*). Il rinvenimento nell'area adiacente al portico di due blocchi con fregio a triglifi e metope conservati nel Museo di Alatri, testimonia probabilmente che il fregio del portico fosse di ordine dorico. Lo stato di conservazione dell'antica struttura prima dell'intervento di restauro mostrava vegetazione superiore e una cospicua quantità di organismi eterotrofi ed autotrofi e patina biologica dovuta alla collocazione esterna dei resti architettonici (Fig. 5). Parte del setto murario di contenimento presentava alcune mancanze di conci, dissesti e disgregazione della malta di allettamento; alcuni conci presentavano degni dovuti all'esposizione agli agenti atmosferici: scagliature, fratture e fessure, dissesti, patina biologica nonché alcune macchie di vernice. Tutto il basamento del portico presentava, infestazioni di vegetazione inferiore e superiore ed attacchi di microrganismi eterotrofi e autotrofi. È stato, quindi, necessario, da parte dei restauratori, intervenire con una prima pulitura meccanica dell'intera struttura per individuare con esattezza tutte le zone di degrado e gli elementi smossi o instabili, seguita da opportuni interventi di disinfestazione e disinfezione con adeguati prodotti biocidi. Successivamente si è proceduto alla ricerca ed al riposizionamento di alcune pietre calcaree, simili a quelle ancora presenti, per risarcire le lacune (Figg. 6-7-8) e conferire nuovamente una giusta unitarietà ed un adeguato consolidamento all'opera. Sono state inoltre rimosse le malte deteriorate e risarcite con stucature idonee alla conservazione del monumento, in continuità e rispettando l'aspetto della struttura muraria (Fig. 9).
