Luca Attenni

Città di Alatri

# Il Portico di Lucio Betilieno Varo

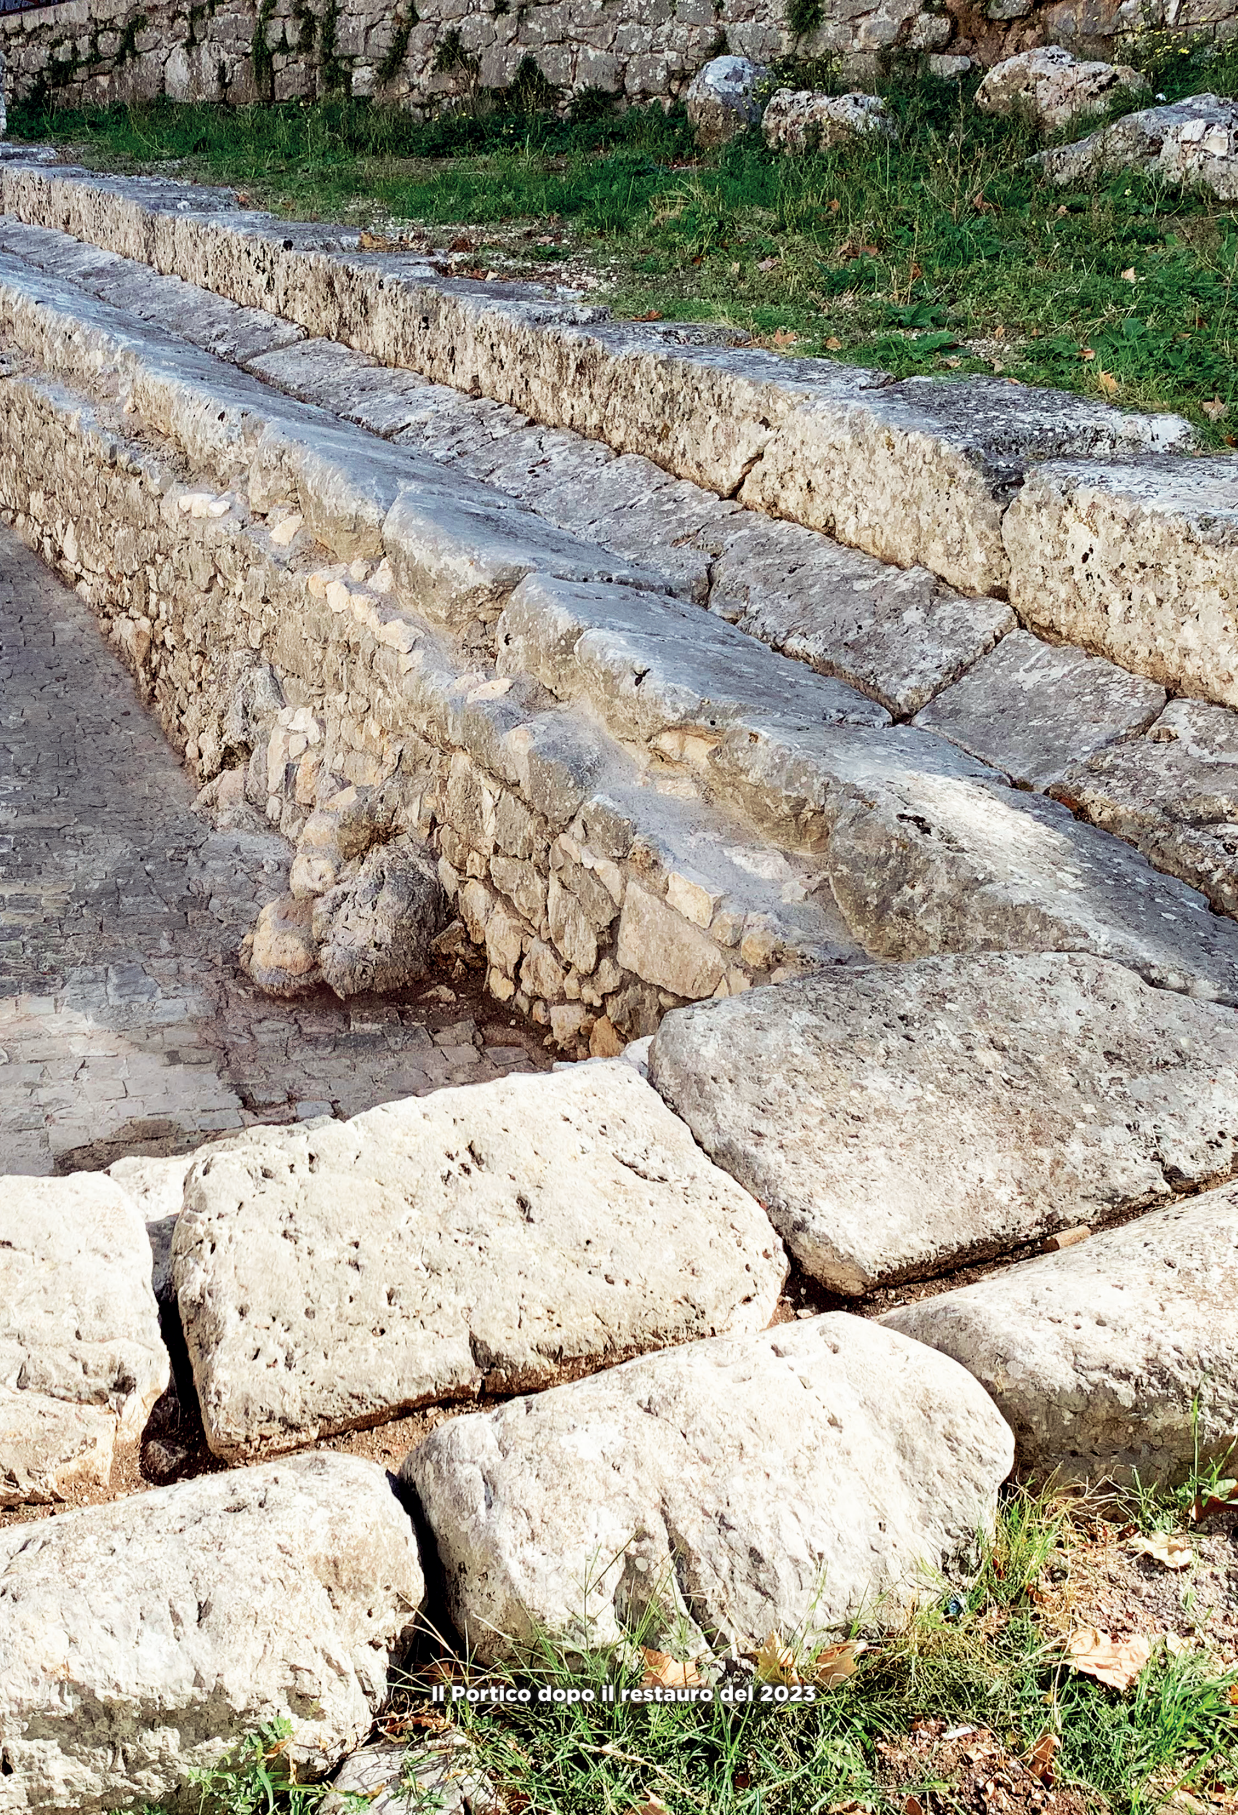
Il Portico dopo il restauro del 2023

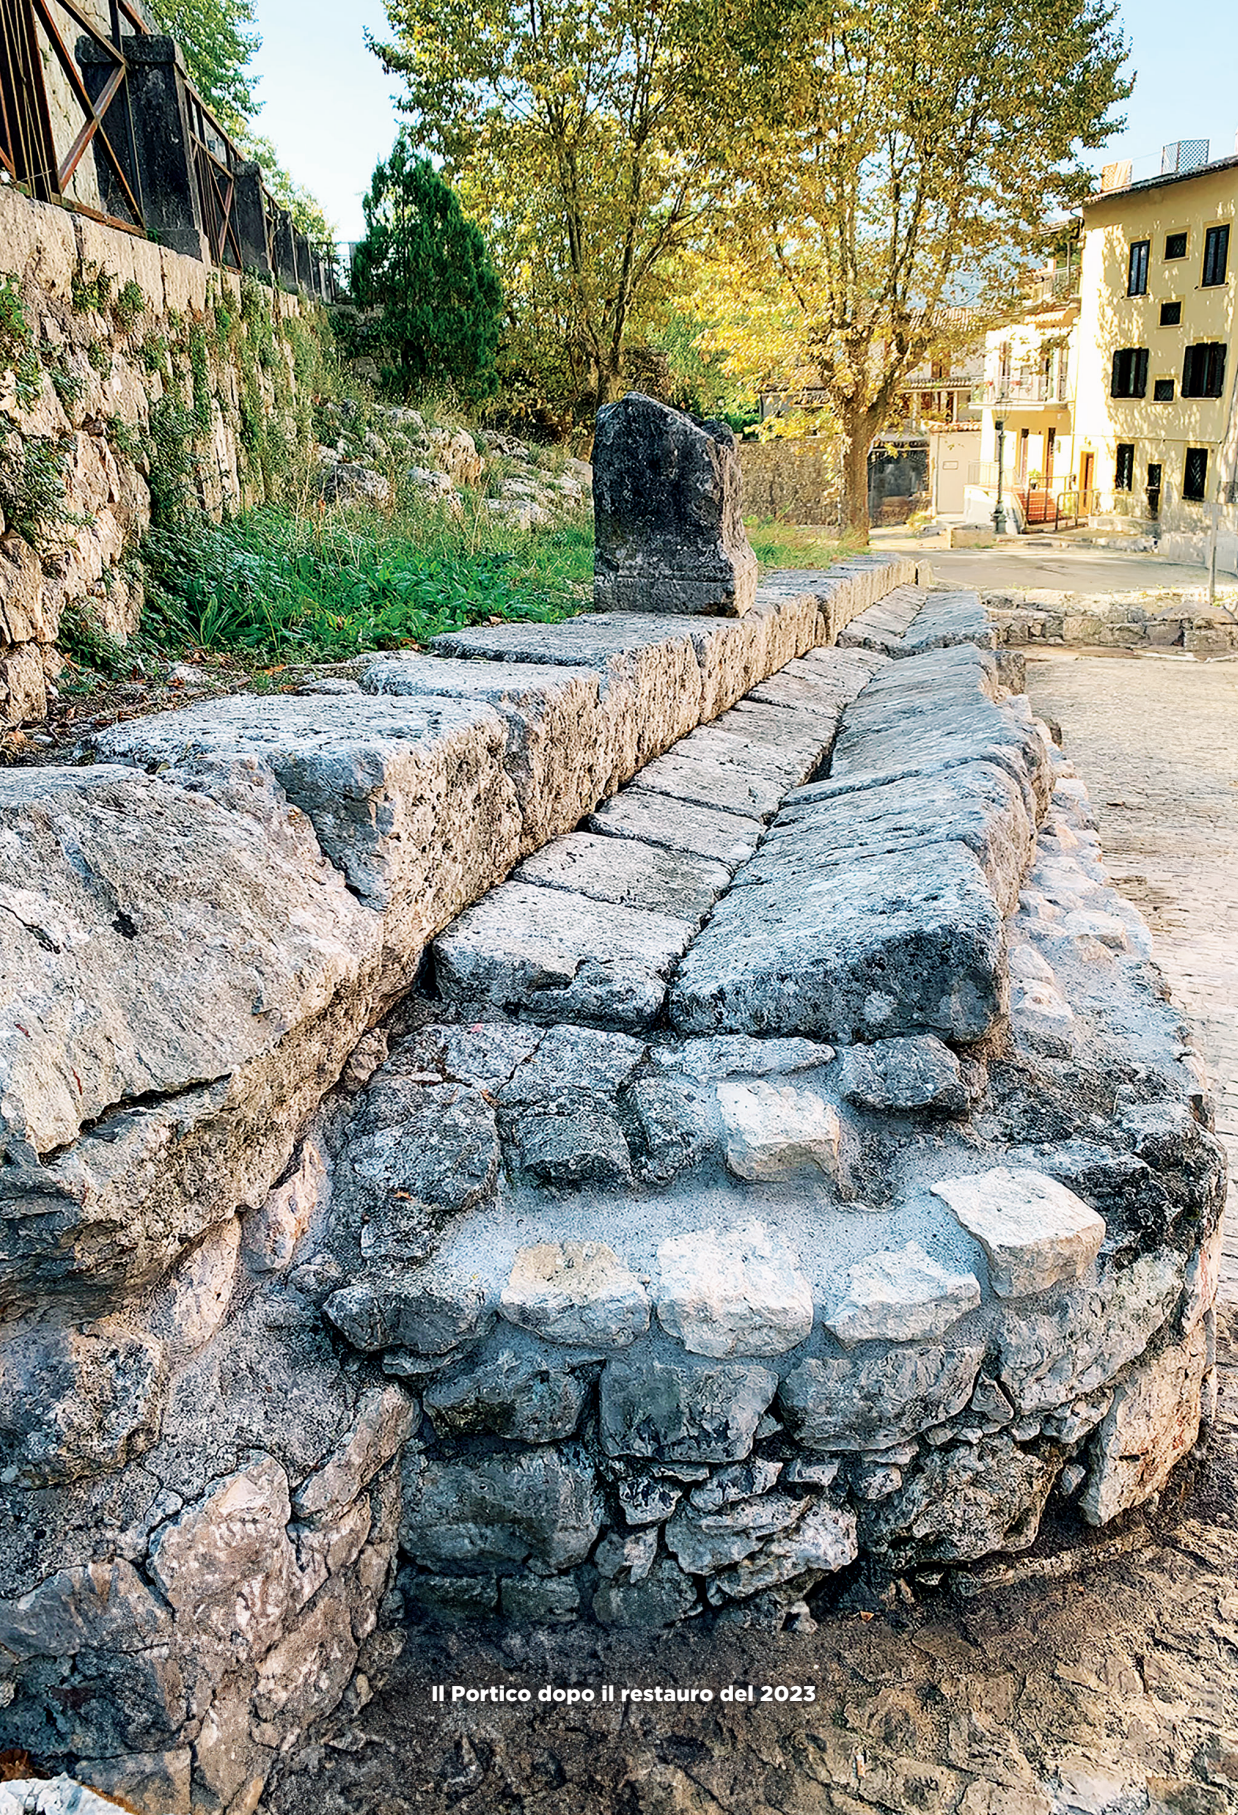
Il Portico dopo il restauro del 2023

La struttura è composta da lastre di calcare inclinate verso il basso, sorrette da un muro in opera incerta, oggetto del consolidamento, e da un basamento composto da blocchi di calcare con ancora visibili gli incassi delle colonne che dovevano sostenere il tetto.

Alcuni conci presentavano degradi dovuti all'esposizione agli agenti atmosferici: scagliature, fratture e fessure, dissesti, patina biologica nonché alcune macchie di vernice. È stato, quindi, necessario, da parte dei restauratori Alberto Mazzoleni, Fabiana Grasso, Nicola Pagani intervenire con una prima pulitura meccanica dell'intera struttura per individuare con esattezza tutte le zone di degrado e gli elementi smossi o instabili, seguita da opportuni interventi di disinfestazione e disin-

fezione con adeguati prodotti biocidi. Successivamente si è proceduto alla ricerca ed al riposizionamento di alcune pietre calcaree, simili a quelle ancora presenti, per risarcire le lacune e conferire nuovamente una giusta unitarietà ed un adeguato consolidamento all'opera.

Sono state inoltre rimosse le malte deteriorate e risarcite con stuccature idonee alla conservazione del monumento, in continuità e rispettando l'aspetto della struttura muraria.

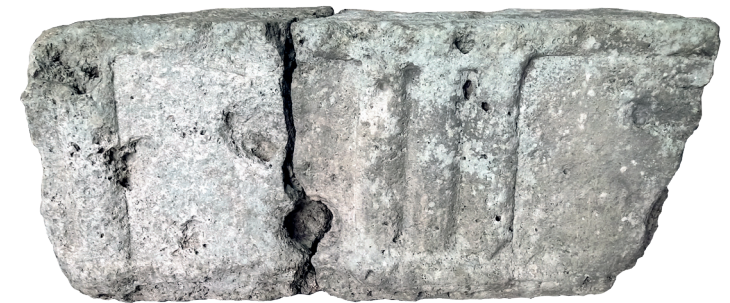
Il rinvenimento nell'area adiacente al portico di due blocchi con fregio a triglifi e metope conservati nel Museo di Alatri, testimonia probabilmente che il fregio del portico fosse di ordine dorico. La struttura allo stato attuale è composta da blocchi squadrati di calcare inclinati per permettere lo scorrimento delle acque, blocchi probabilmente non allettati con malta, perché non si sono trovate tracce di questa, ma poggiati su un sottofondo di pietrisco.

Fregio appartenente presumibilmente al Portico di Lucio Betilieno Varo Museo civico di Alatri

Sempre Winnefeld riporta la distruzione di gran parte delle strutture del portico in seguito ai lavori per la realizzazione di via Gregoriana, mentre la demolizione di una casa fece riaffiorare l'estremità occidentale dello stesso e un grosso blocco riutilizzato di un fregio composto da due metope e un triglifo e mezzo. Nel lato posteriore della porzione di fregio sono incavati due grossi incassi a pianta quadrata,

profondi 16 cm per l'inserimento delle travi lignee del tetto; la loro forma e disposizione farebbe propendere per una copertura piana.

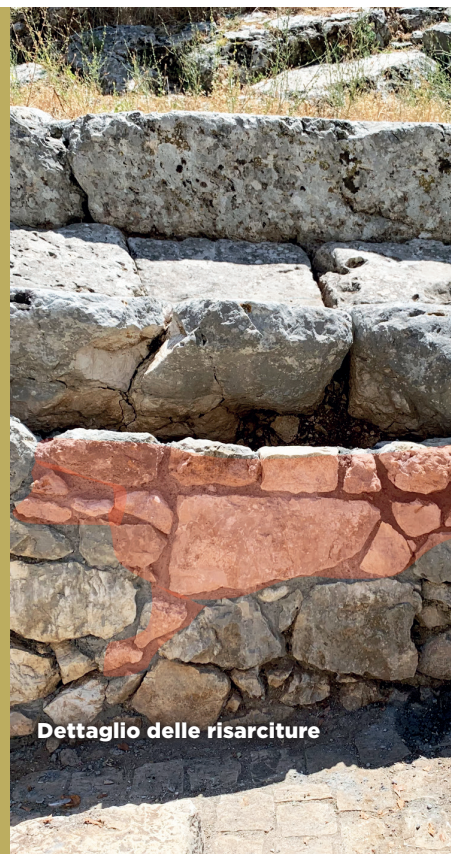
Dettaglio delle risarciture

A seguito degli opportuni interventi di disinfezione e disinfezione con adeguati prodotti biocidi le strutture pertinenti al Portico di Betilieno Varo sono state oggetto di pulitura meccanica. Individuate le aree di degrado e gli elementi smossi o instabili, le malte corrotte o distaccate si è proceduto con il fissaggio di elementi litici smossi, il ripristino delle malte danneggiate e infine il risarcimento e lacune, per riconferire una giusta unitarietà ed un adeguato consolidamento all'opera. A tale scopo sono state prese in oggetto le malte della struttura e, per le integrazioni caementizie, riproposta una malta di calce che si integrasse armonicamente sia a livello meccanico che estetico con quella del Portico. La malta è stata realizzata con calce naturale NHL3 addizionata a inerti simili a quelli originali, sabbia pozzolanica marrone e sabbia fluviale a grana 1-2 mm, in rapporto 1:3.

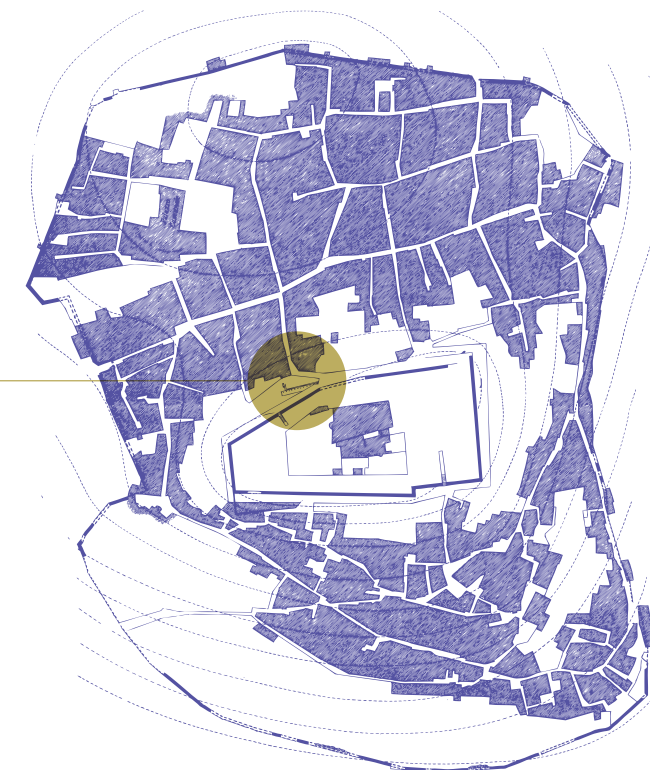
Pianta della città di Alatri di Hermann Winnefeld del 1889 con indicata la posizione del Portico
